Vråken 11

Löpargatan 4

Uppdragsnummer	SM24063
Besiktningsdatum	2024-03-08
Besiktningföretag	OBM i Karlstad AB
Besiktningförrättare	Marcus Atterstad
Närvarande	Säljare
Giltig till och med	2025-03-08

Byggnadsbeskrivning	Byggnadsår
1,5-planshus med betongplatta på mark	1976
Till eller ombyggnad	Övrigt
-	Huset möblerat

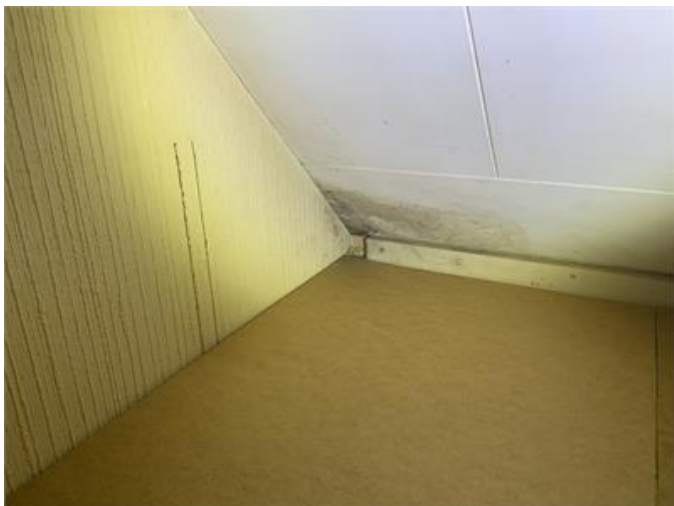
X			Förhöjd fuktindikation förekommer delvis i golv, med hänsyn tagen till konstruktionen så kan fukt förekomma mellan tätskikt och klinker utan att skada föreligger
Sovrum 2		X			Fukt- och rinningsmärken förekommer tak, ingen onormal fuktindikation erhöles men det bör kontrolleras regelbundet så nya läckage inte uppstår.
Sidovindar		X			Fuktfläckar förekommer på underlagstak av board, vilket är relativt normalt för konstruktionstypen. Takets insida bör regelbundet kontrolleras.
		X			Delar av sidovind är ej besiktningsbar pga tillträdesväg saknas.
Nedre Plan					
Entré	X				
WC/Dusch		X			Utrymmet har äldre standard och den tekniska livslängden är passerad, kommande renoveringsbehov.
		X			Hela golvet lutar ej mot golvbrunn.
		X			Missfärgning förekommer delvis i fog.
		X			Olämplig placering av rörgenomföringar, vilket ökar risken för fuktskador.
				X	Yta bakom och under duschkabin är ej besiktningsbar.
