**Fastighetsuppgifter**

Brättne 2:2

Uppdragsnummer	SP24185
Besiktningsdatum	2024-06-03
Besiktningföretag	OBM i Karlstad AB
Besiktningförrättare	Per Rindberg
Närvarande	Säljarrepresentant
Giltig till och med	2025-06-03

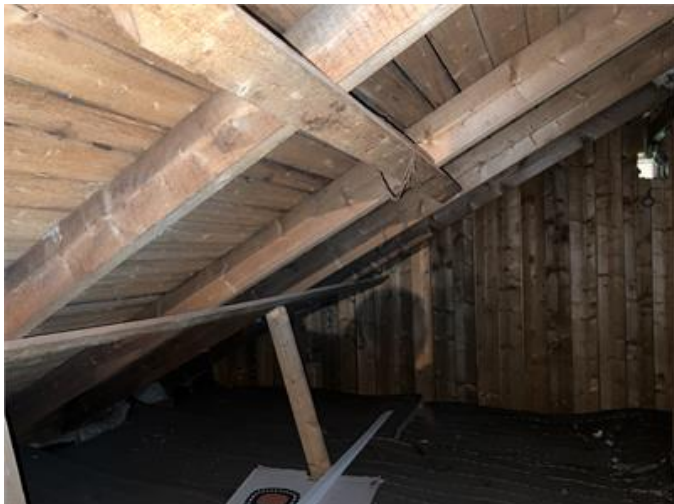
Besiktningresultat					
Bedömningsskala: 1 = Utan anmärkning, 2 = Påpekande, 3 = Bör åtgärdas, 4 = Ej besiktningsbart					
Byggnadsdel	1	2	3	4	Anmärkning
Nockvind		X			Mikrobiell påväxt förekommer delvis på underlagstakets undersida, vilket bör kontrolleras regelbundet och åtgärdas i erforderlig omfattning om så anses nödvändigt.
		X			Fuktfläckar förekommer delvis på underlagstak, vilket bör kontrolleras regelbundet för att fastställa om åtgärdsbehov föreligger.
	X				Fuktindikering har utförts stickprovsmässigt utan att några förhöjda fuktindikationer erhållits.
<b>Invändigt</b>					
<b>Övre plan</b>					
Allrum	X				
Sovrum 1	X				
Sovrum 2	X				
Hall	X				
Klädkammare	X				
Sovrum 3		X			Kakelugn är ej i bruk och bör kontrolleras av fackman före användning.
Sovrum 4		X			Kakelugn är ej i bruk och bör kontrolleras av fackman före användning.
WC/Dusch		X			Utrymmet har äldre standard och renoveringsbehov föreligger, se därför info på protokollets sista sida pos. 12.
