Symfonin 23

Symfonivägen 26

Uppdragsnummer	SM24285
Besiktningsdatum	2024-08-29
Besiktningföretag	OBM i Karlstad AB
Besiktningförrättare	Marcus Atterstad
Närvarande	Säljare
Giltig till och med	2025-08-29

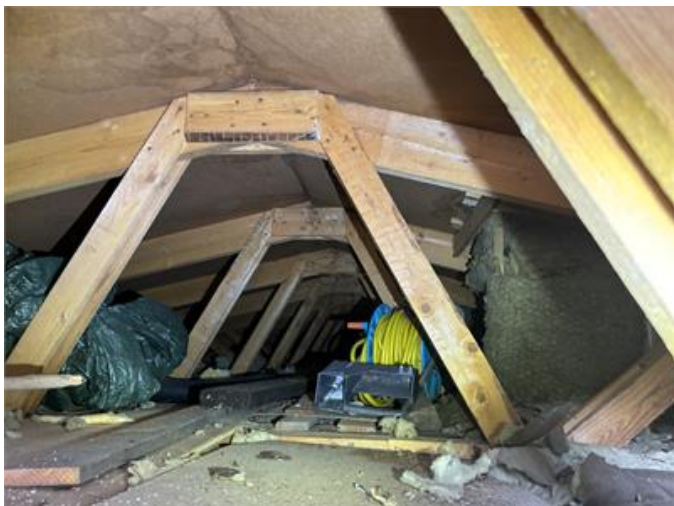
Besiktningresultat					
Bedömningsskala: 1 = Utan anmärkning, 2 = Påpekande, 3 = Bör åtgärdas, 4 = Ej besiktningsbart					
Byggnadsdel	1	2	3	4	Anmärkning
Nockvind		X			Fuktfläckar förekommer på underlagstak av board, vilket är relativt normalt för konstruktionstypen. Takets insida bör regelbundet kontrolleras.
		X			Vinden besiktigades från lucka pga trångt utrymme.
Invändigt					
Övre Plan					
Vardagsrum	X				
Kök		X			Fuktskydd saknas under kyl/frys.
		X			Avloppsslangen till diskmaskin är ej klamrad i vägg/skåp.
	X				Fuktindikering har utförts stickprovsmässigt utan att några förhöjda fuktindikationer erhållits.
Balkong	X				
WC/Dusch		X			Klinkers förekommer på träbjälklag, vilket medför risk för sprickbildning, se därför info på protokollets sista sida pos. 13.
		X			Förhöjningsring förekommer i golvbrunn, vilket ökar risken för läckage.
	X				Fuktindikering har utförts stickprovsmässigt utan att några förhöjda fuktindikationer erhållits.
