Taltrasten 5

Norra Skolgatan 13

| Uppdragsnummer | SM24294 |
| Besiktningsdatum | 2024-09-05 |

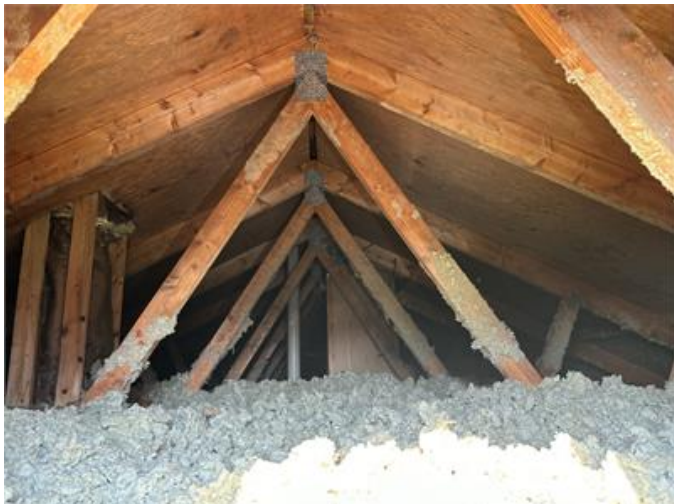
| Besiktningresultat | | | | | |
|---|---|---|---|---|--|
| Nockvind | | X | | | Mikrobiell påväxt förekommer i begränsad omfattning, vilket bör kontrolleras regelbundet så att skadorna inte förvärras. |

| <b>Besiktningresultat</b> | | | | | |
|---|---|---|---|---|--|
| <b>Nockvind</b> | | X | | | Mikrobiell påväxt förekommer i begränsad omfattning, vilket bör kontrolleras regelbundet så att skadorna inte förvärras. |
