# ÖVERLÅTELSEBESIKTNING

## Säljklar Total med fuktmätning

## HALLSBERG MJÖLNAREN 6

Östra Storgatan 70  
694 31 HALLSBERG

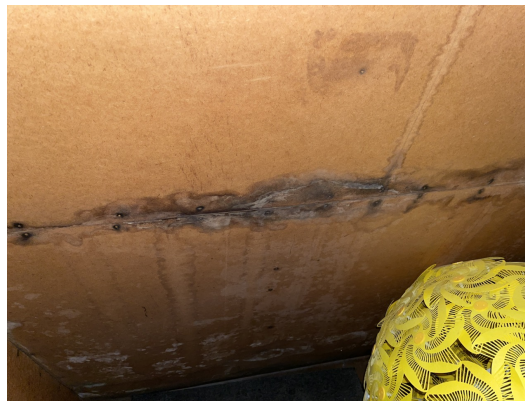
Sidovind 1-2

**Missfärgningar.**

Missfärgningar har observerats. Dessa missfärgningar var torra vid besiktningstillfället.

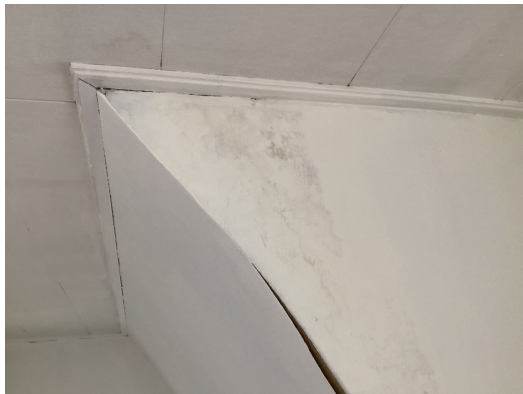
**Sovrum 2, hall**

**Missfärgningar.**

Missfärgningar har observerats. Dessa missfärgningar var torra vid besiktningstillfället.

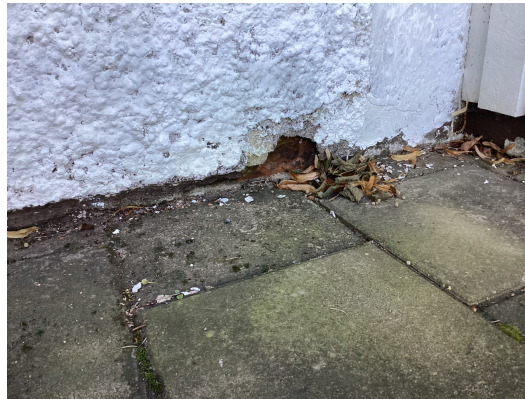
**Putssläpp på grundmur/fasad.**

Då putsen släpper på fasad/grundmur har denna benägenhet att ta upp mer vatten vid nederbörd.

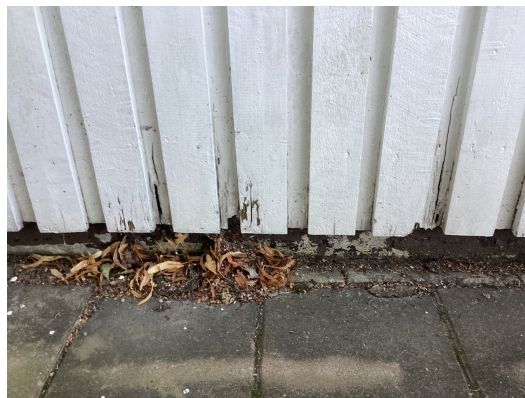
**Farstu**

**Rötskador.**

I trä som har rötskador så försämras hållfastheten. Detta medför ökad risk för att fukt tränger in i angränsande konstruktion.

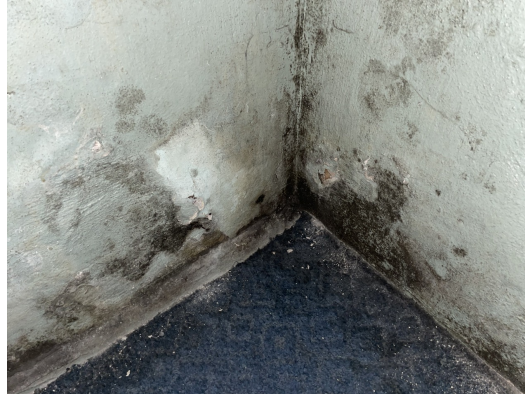
#### Tvättstuga

#### **Putssläpp och mineralutfällningar i källare.**

Putssläpp och mineralutfällningar är en följd av att väggarna/golven kapillärt suger vatten från angränsande mark. Då problemet anses vara större bör kontakt ske med behörig fackman för att utreda problemet vidare.

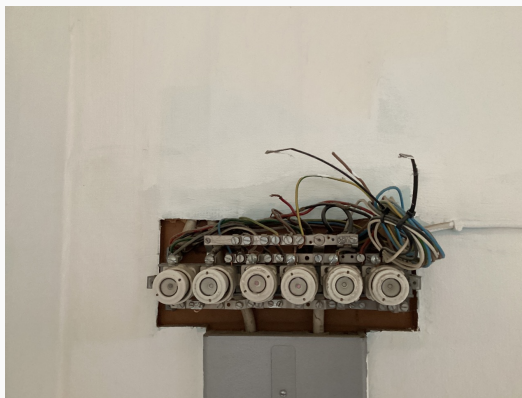
Lösa elkablar.

Då elinstallationen bedöms vara äldre och kan ha uppnått sin tekniska livslängd rekommenderas översyn med behörig fackman för fastställande av eventuell åtgärds- och/eller utbytesbehov.
