Abborren 15

Sandsborgsvägen 27

Uppdragsnummer	SM24394
Besiktningsdatum	2024-11-11
Besiktningföretag	OBM i Karlstad AB
Besiktningförrättare	Marcus Atterstad
Närvarande	Ingen närvarande
Giltig till och med	2025-11-11

Byggnadsbeskrivning 1-planshus med kryppgrund	Byggnadsår 1985
Till eller ombyggnad -	Övrigt Huset möblerat

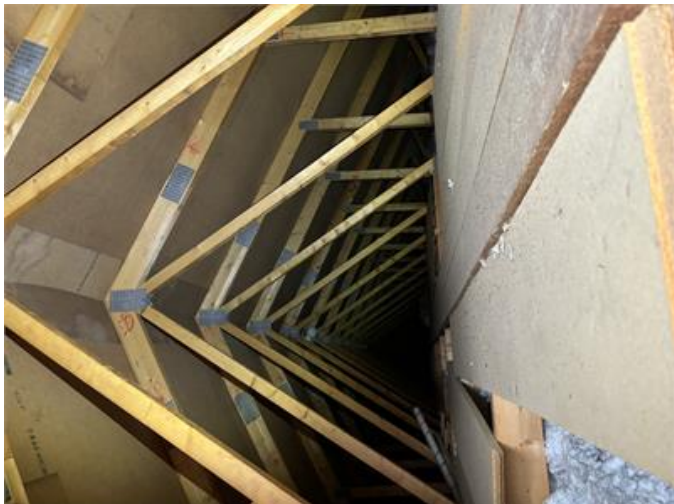
Besiktningresultat					
Bedömningsskala: 1 = Utan anmärkning, 2 = Påpekande, 3 = Bör åtgärdas, 4 = Ej besiktningsbart					
Byggnadsdel	1	2	3	4	Anmärkning
Nockvind		X			Fuktfläckar förekommer på underlagstak av board, vilket är relativt normalt för konstruktionstypen. Takets insida bör regelbundet kontrolleras.
		X			Vinden besiktigades från landgång.
Invändigt					
Entré	X				
Hall	X				
Allrum	X				
WC/Bad		X			Utrymmet har äldre standard och renoveringsbehov föreligger, se därför info på protokollets sista sida pos. 12.
		X			Olämplig placering av fönster, medför ökad risk för fuktskador i vägg.
		X			Olämplig placering av rörgenomföringar, vilket ökar risken för fuktskador.
		X			Hela golvet lutar ej mot golvbrunn.
		X			Golvtytskiktet har släppt från underlaget invid golvbrunn men ingen onormal fuktindikation erhöles, åtgärdsbehov föreligger.
	X				Fuktindikering har utförts stickprovsmässigt utan att några förhöjda fuktindikationer erhöles.

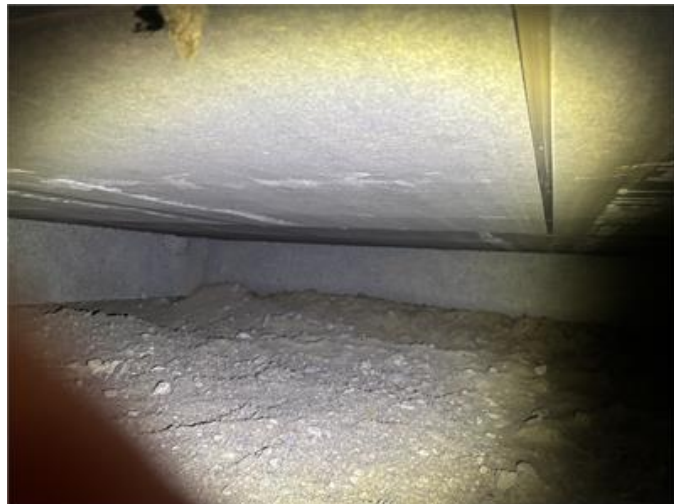
Krypgrund

Grund		X			Kryppgrund förekommer, se kommentar.
		X			Förhöjd fuktighet förekommer i blindbottens undersida, se kommentar/riskanalys.
		X			Tryckimpregnerat virke förekommer, se kommentar.
Utvändigt

En kryppgrund är en riskkonstruktion med avseende på fukt- och mikrobiella skador. För att säkert fastställa grundens funktion och golvbjälklagets kondition krävs alltid en fortsatt teknisk undersökning. Se även protokollets näst sista sida Pos. 10.

Tryckimpregnerat virke förekommer i golvbjälklaget, tryckimpregnering kan i vissa fall medföra kraftiga egenemissioner och vara svårsanerat, fortsatt teknisk utredning rekommenderas.
