Branäs 7:46

Räven 19

Uppdragsnummer	SP24417
Besiktningsdatum	2024-11-25
Besiktningföretag	OBM i Karlstad AB
Besiktningförrättare	Per Rindberg
Närvarande	Ingen närvarande
Giltig till och med	2025-11-25

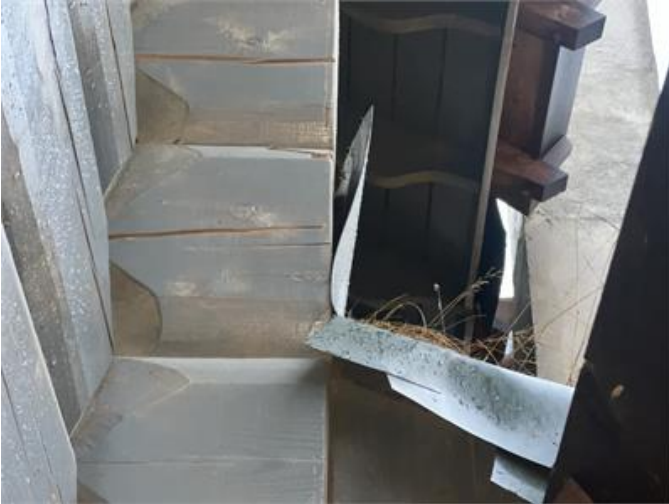
Takduk uppvik mot fasad.

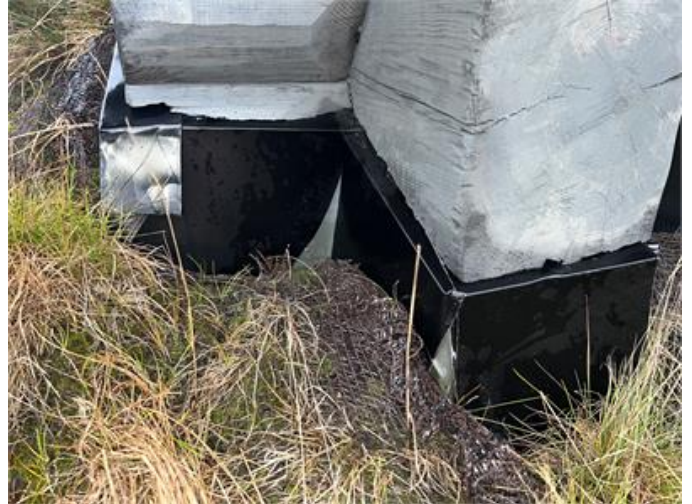
Täckplåt på tak mot fasad.
