Brynet 1

Bergstigen 4

Uppdragsnummer SM25008
Besiktningdatum 2025-01-15
Besiktningföretag OBM i Karlstad AB
Besiktningförrättare Marcus Atterstad
Närvarande Säljare
Giltig till och med 2026-01-15

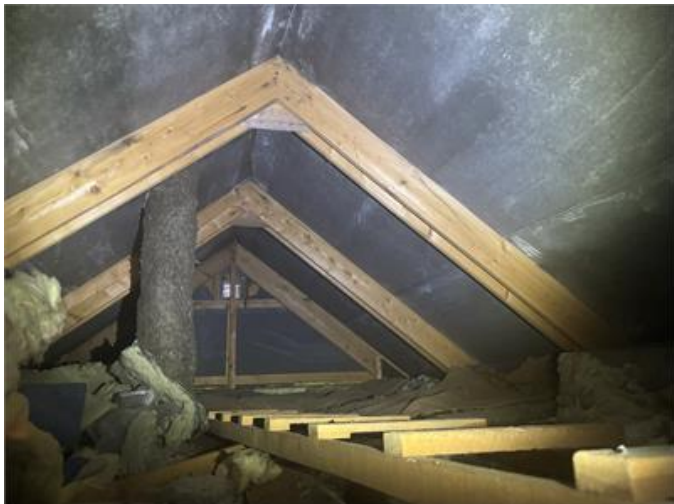
Besiktningsresultat					
Bedömningsskala: 1 = Utan anmärkning, 2 = Påpekande, 3 = Bör åtgärdas, 4 = Ej besiktningsbart					
Byggnadsdel	1	2	3	4	Anmärkning
Nockvind		X			Underlagstakets skivor bör justeras och kompletteras så att risken för läckage minimeras.
		X			Vinden besiktigades från lucka pga landgång saknas.
Invändigt					
Övre Plan					
Hall	X				
Sovrum 1	X				
Sovrum 2	X				
Klädkammare	X				
WC/Bad		X			Hela golvet lutar ej mot golvbrunn.
		X			Fuktindikering har utförts stickprovsmässigt utan att några förhöjda fuktindikationer erhållits.
Sovrum 3	X				
Sidovindar		X			Eternit förekommer i utrymmet, se kommentar.
				X	Delar av sidovindar är ej besiktningsbara pga tillträdesväg saknas.
Nedre Plan					
Hall	X				
WC/Dusch		X			Olämplig placering av fönster, medför ökad risk för fuktskador i vägg.
		X			Sprickor förekommer på kakel vid fönster.
		X			Hela golvet lutar ej mot golvbrunn.
		X			Bomljud förekommer delvis på klinkergolv.

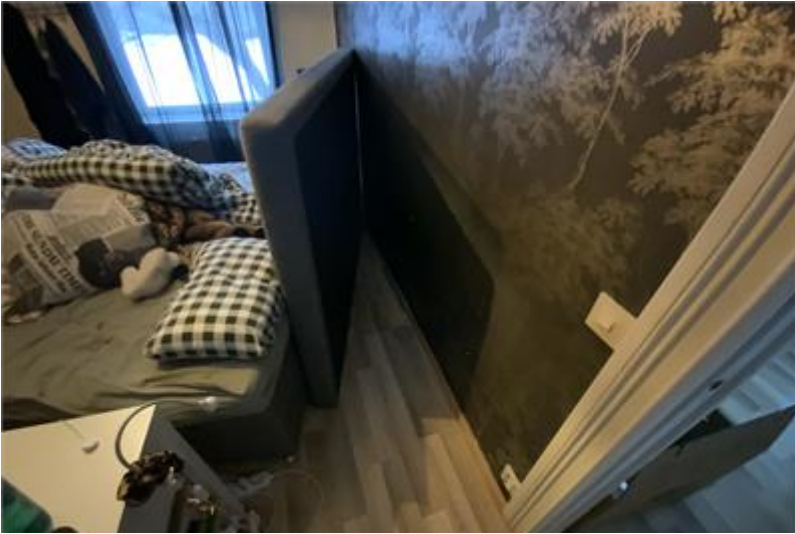
Byggnadsdel	Flytande golv i sovrum 4
Konstruktionsdel	Väggsyll
Konstruktionsuppbyggnad	Betong- Plast- Cellplast- Träsyll

Syll av tryckimpregnerat virke förekommer i golvbjälklaget, tryckimpregnering kan i vissa fall medföra kraftiga egenemissioner och vara svårreparerat, fortsatt teknisk utredning rekommenderas.

Fuktkvoten i träsyll uppmättes till 15% FK.
Tryckimpregnerat virke förekommer.

Det kritiska gränsvärdet för mikrobiell tillväxt brukar anges till ca 17% fuktkvot (FK).
