Fastighetsuppgifter

Hallingen 10

Höjdgatan 4

**Besiktningssuppgifter**

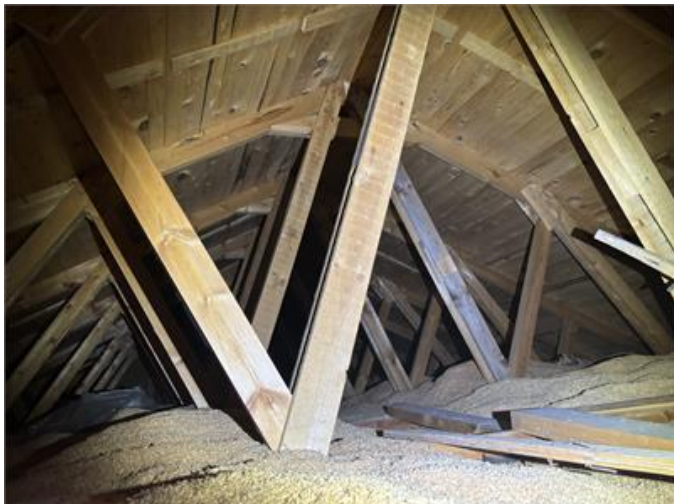
Besiktningsresultat					
Bedömningskala: 1 = Utan anmärkning, 2 = Påpekande, 3 = Bör åtgärdas, 4 = Ej besiktningsbart					
Byggnadsdel	1	2	3	4	Anmärkning
Nockvind		X			Mikrobiell påväxt förekommer i begränsad omfattning, vilket bör kontrolleras regelbundet så att skadorna inte förvärras.
		X			Fuktfläckar förekommer på underlagstak, vilket bör kontrolleras regelbundet för att fastställa om åtgärdsbehov föreligger.
	X				Fuktindikering har utförts stickprovsmässigt utan att några förhöjda fuktindikationer erhållits.
		X			Vinden besiktigades från lucka pga landgång saknas.
Invändigt					
Entré					
Hall		X			Klinkers förekommer på träbjälklag, vilket medför risk för sprickbildning, se därför info på protokollets sista sida pos. 13.
Kök		X			Avloppsslangen till diskmaskin är ej klamrad i vägg/skåp.
	X				Fuktindikering har utförts stickprovsmässigt utan att några förhöjda fuktindikationer erhållits.
Vardagsrum		X			Gnistskydd saknas vid öppen spis
