**Fastighetsuppgifter**

Rökugnen 3

Daléns väg 5

Uppdragsnummer	SM25070
Besiktningsdatum	2025-03-05
Besiktningföretag	OBM i Karlstad AB
Besiktningförrättare	Marcus Atterstad
Närvarande	Säljare
Giltig till och med	2026-03-05

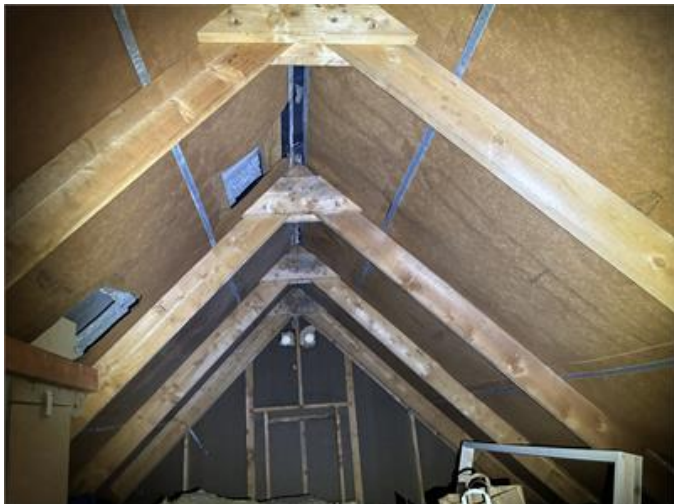
Nockvind

Besiktningresultat					
Bedömningsskala: 1 = Utan anmärkning, 2 = Påpekande, 3 = Bör åtgärdas, 4 = Ej besiktningsbart					
Byggnadsdel	1	2	3	4	Anmärkning
<b>Nockvind</b>		X			Fuktfläckar förekommer på underlagstak av board, vilket är relativt normalt för konstruktionstypen. Takets insida bör regelbundet kontrolleras.
		X			Underlagstakets masonitskivor bör kompletteras så att risken för läckage minimeras.
		X			Nocktätning saknas risk för fuktgenomträngning.
<b>Invändigt</b>					
<b>Övre Plan</b>					
Hall	X				
WC/Dusch		X			Takfönster bör kontrolleras regelbundet så läckage och skador inte uppstår.
		X			Klinkers förekommer på träbjälklag, vilket medför risk för sprickbildning, se därför info på protokollets sista sida pos. 13.
		X			Hela golvet lutar ej mot golvbrunn.
		X			Sprickor förekommer lokalt i klinkergolv.
		X			Äldre golvbrunn förekommer i renoverat utrymme, vilket är ett avsteg från branschstandard, se därför info på protokollets sista sida pos. 14.
