Fastighetsuppgifter

Dottevik 2:55

Tornstigen 22

**Besiktningssuppgifter**

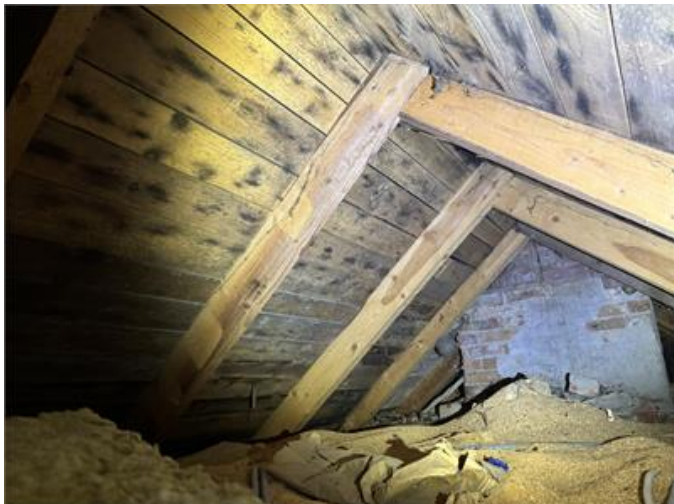
Besiktningsresultat					
Bedömningskala: 1 = Utan anmärkning, 2 = Påpekande, 3 = Bör åtgärdas, 4 = Ej besiktningsbart					
Byggnadsdel	1	2	3	4	Anmärkning
Nockvind		X			Fuktfläckar förekommer på underlagstak, vilket bör kontrolleras regelbundet för att fastställa om åtgärdsbehov föreligger.
		X			Mikrobiell påväxt förekommer på underlagstakets undersida, vilket bör kontrolleras regelbundet och åtgärdas i erforderlig omfattning om så anses nödvändigt.
		X			Vinden är besiktigad från lucka pga landgång saknas.
Invändigt					
Övre Plan					
Hall		X			Täcklock saknas på kopplingsdosa.
		X			Gruppschema till elcentral saknas alt. är ofullständig.
		X			Vindsluckan bedöms otät och bör tätas för minskat luftläckage upp till vind.
Sovrum 1		X			Putssläpp förekommer delvis på murstock.
Sovrum 2	X				Puts på murstock har delvis släppt från underlaget.
Sidovind	X				
Nedre Plan					
Hall	X				
Kök		X			Tippskydd saknas på spis.
