## Frågelista - Fastighet

**Objekt** Fastigheten Eda Noreborg 1:25 med adress Noreborg Norebrotorpet 1, 673 97 Åmotfors

Dokumenttyp	Uppdragsnamn	Ordernummer	
Utlåtande skadekontroll	Norebrotorpet 1, Åmotfors	7892279	
Upprättad av	Granskad av	Upprättad	Reviderad
Henric Törnevik	Lennart Bergqvist	2024-01-24	
Beställare	Referens	Antal sidor	Antal bilagor
Anne Kristine Togstad	-	9	0

## Norebrotorpet 1 Åmotfors

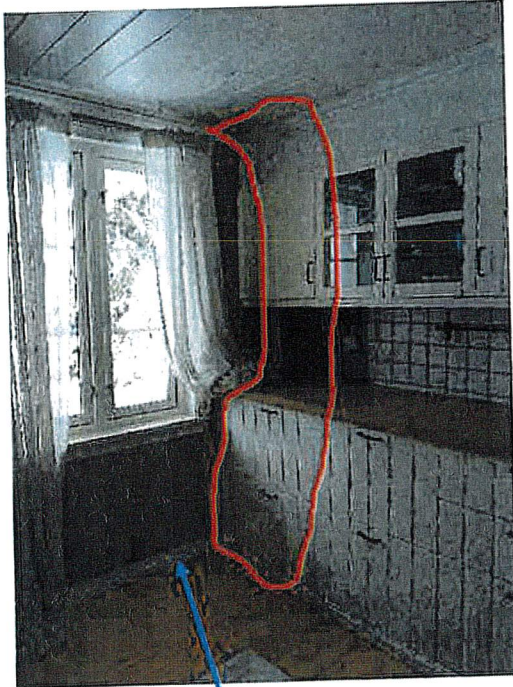
- Organiskt material i form av spånisolering förekommer på mark i grund samt på husgrund av sten
- En starkare lukt förekommer vid golv väggvinkel i kök markerat på bild, fastighetsägaren bedömer att det är denna lukt man besvärar av. Det ser ut som att man utfört någon sorts ingrepp på vägg samt tak i närliggande område.

Den lukt boende besväras av förekommer starkt vid golv/väggvinkel i kök varpå detta område bör öppnas upp och kontrolleras vidare, det kan dock vara så att avvikande lukt från husgrunden som är att betrakta som en riskkonstruktion framförallt med den starka sluttningen av mark mot grunden, transporteras via otätheter från grund upp i boendemiljö i aktuellt område och att det är dessa lukter vi noterar vid besök, vägg, tak och golv bör öppnas upp enligt markering på bild för att utesluta att luktproblematiken härstammar härifrån.

*Kök*      *Avvikande lukt förekommer vid golv/väggvinkel. Tak samt vägg öppnas upp enligt röd markering.*

Man bör demontera underskåp samt öppna upp väggar och tak enligt röd markering på bild till regelkonstruktion för att möjliggöra vidare kontroll om där förekommer mikrobiella skador eller träskyddsbehandlat virke.

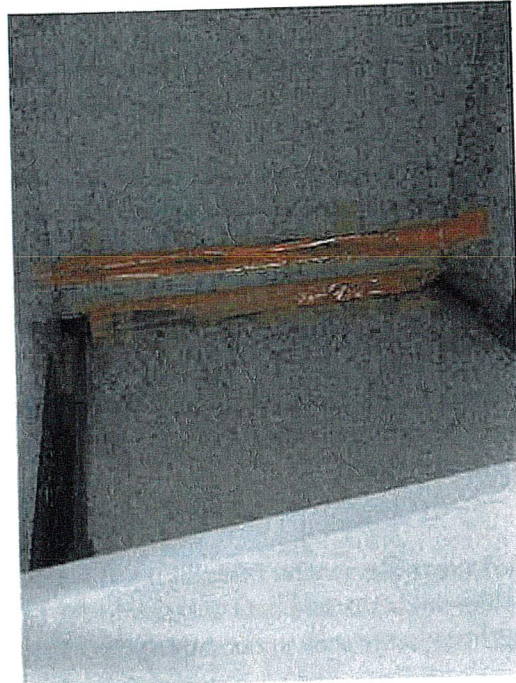
- Någon sorts tätning förekommer i underskåp i området, aktuella tätningar är troligtvis utförda för att försöka hindra möss från att ta sig in i bostaden.

*Kök*      *Tätning underskåp/kök.*

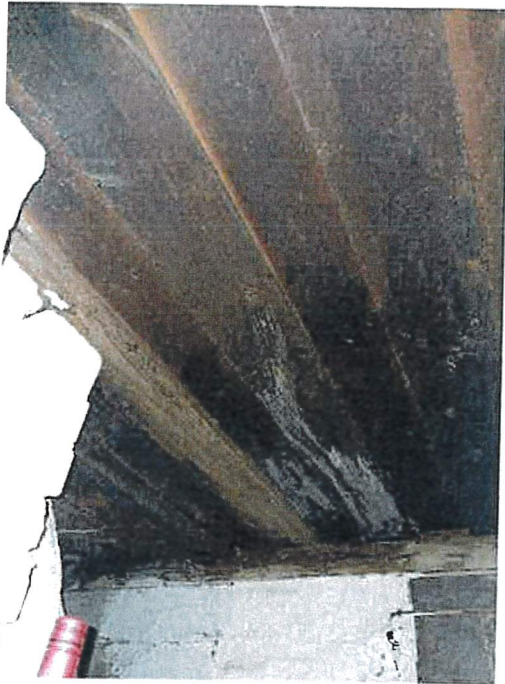
- Innertak i ett något dolt utrymme bakom kylskåp/bredvid murstock bedöms som behandlat med någon sorts träbehandling som bedöms lukta tjära
- En temperatur på cirka 12°C samt en relativ fuktighet på 46% uppmättes i kök.

*Kök Innertak bedöms som behandlat bakom kylskåp i kök*

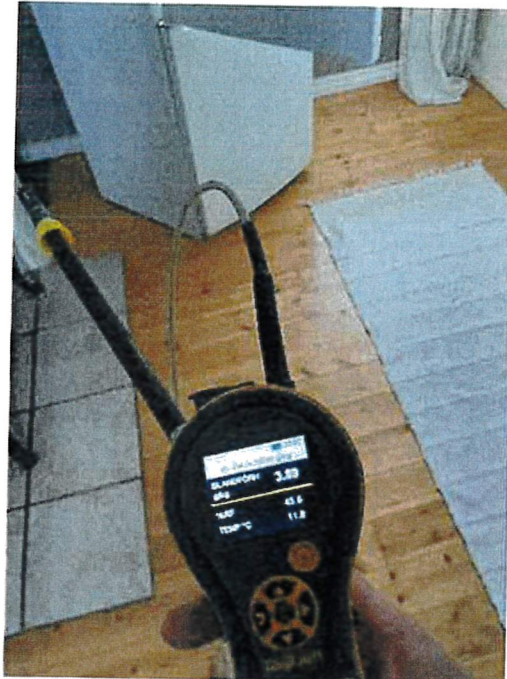
*Kök Mätning temperatur samt relativ fuktighet*

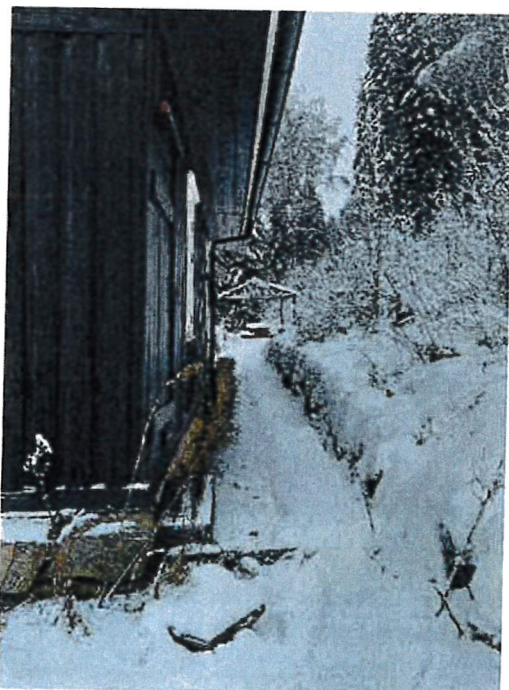
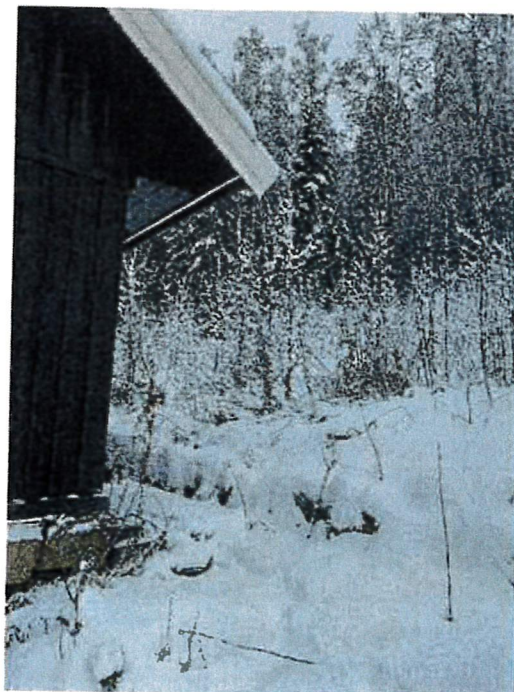
- Vid inträde i bostaden noteras en svagt avvikande lukt främst i kök/hall.
- Bostaden är uppförd i stark sluttning med blandad vegetation, kringliggande mark samt tak är snötäckt under besiktningstillfället.

*Utvändigt Stark sluttning förekommer mot bostad*

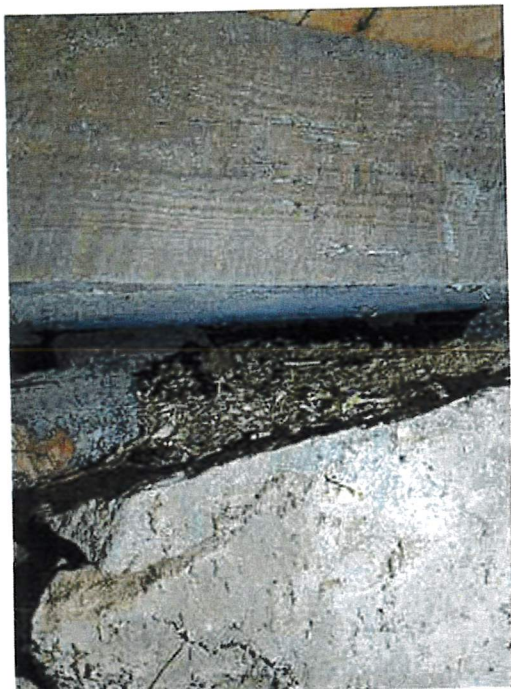
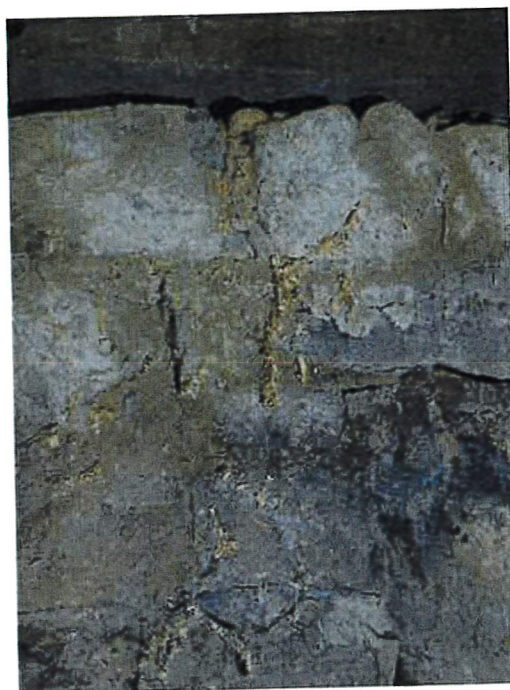
*Husgrund Organisk isolering på grund*

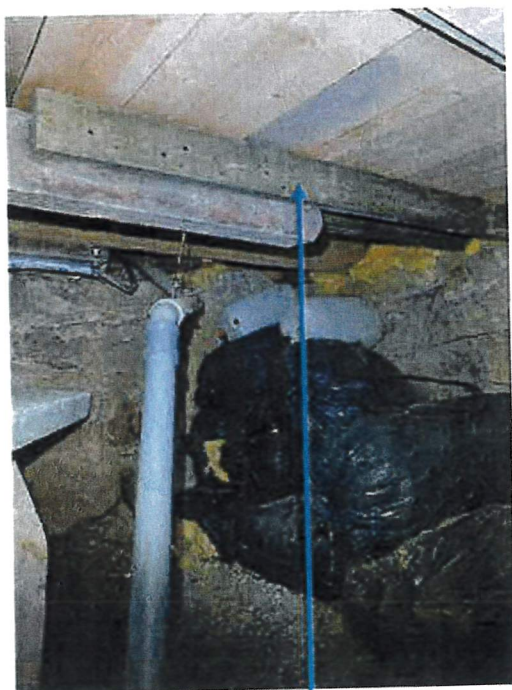
- Mikrobiell påväxt bedöms förekomma på äldre trossbottenbrädor i husgrund vid okulär kontroll.
- Träskyddsbehandlat virke bedöms förekomma i del av husgrund.

*Grund Träskyddsbehandlat virke förekommer i grund*

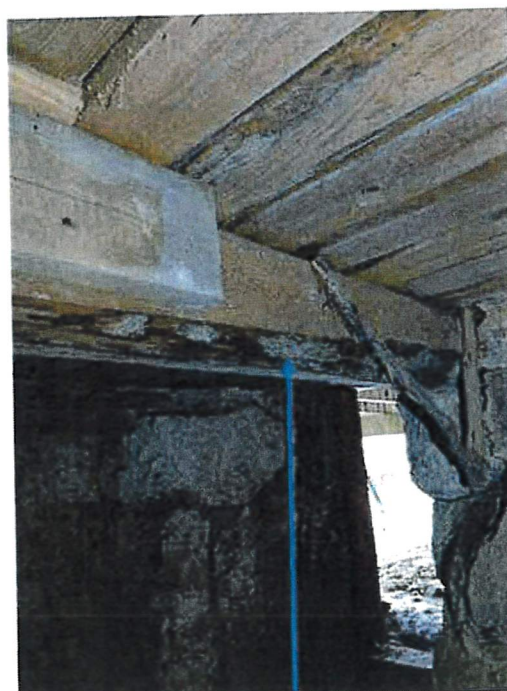
*Grund Mikrobiell påväxt bedöms förekomma på trossbottenbrädor/bjälklag*

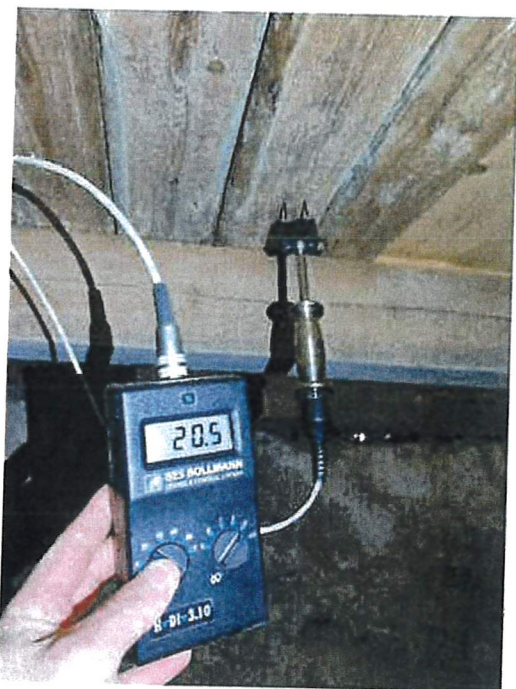
- En fuktkvot (fk) på 19 till 22% uppmättes i bostadens trossbotten/bjälklag via mätning från grund enligt bilder. Traditionellt anses risken för att mögel ska kunna tillväxa bero på hur fuktigt ett material är. Ofta anges till exempel för trä att kritisk fuktnivå för mögeltillväxt är 15 till 17 procent fuktkvot (fk) eller 75 till 80 procent relativ fuktighet (RF).

*Grund*    *Fuktkvotsmätning trossbotten*

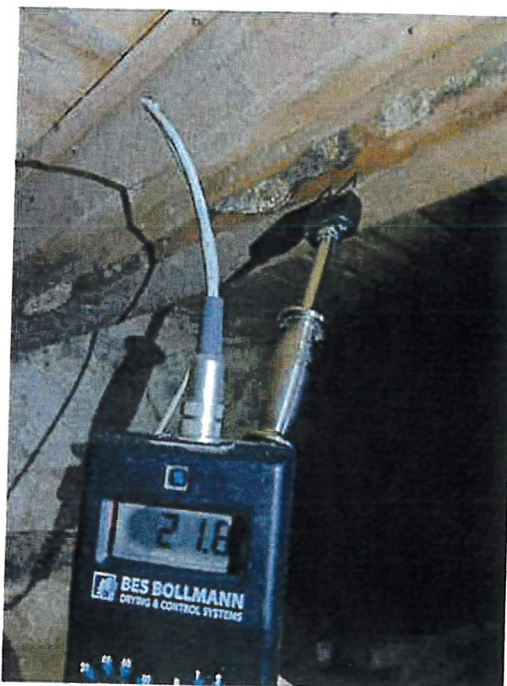
*Grund*    *Fuktkvotsmätning bjälklag*
