Sadelmakaren 1

Mebiusvägen 2

Uppdragsnummer	SM25092
Besiktningsdatum	2025-03-19
Besiktningföretag	OBM i Karlstad AB
Besiktningförrättare	Marcus Atterstad
Närvarande	Säljare och mäklare
Giltig till och med	2026-03-19

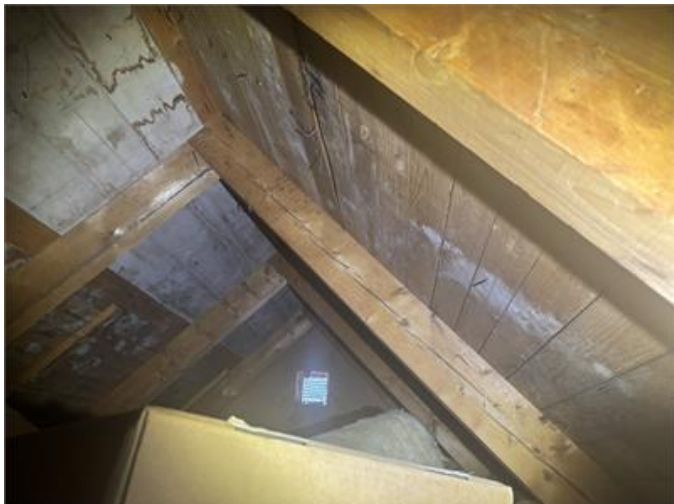
Nockvind

Besiktningsresultat					
Bedömningskala: 1 = Utan anmärkning, 2 = Påpekande, 3 = Bör åtgärdas, 4 = Ej besiktningsbart					
Byggnadsdel	1	2	3	4	Anmärkning
<b>Nockvind</b>		X			Fuktfläckar förekommer på underlagstak, vilket bör kontrolleras regelbundet för att fastställa om åtgärdsbehov föreligger.
	X				Fuktindikering har utförts stickprovsmässigt utan att några förhöjda fuktindikationer erhållits.
		X			Mikrobiell påväxt förekommer i begränsad omfattning, vilket bör kontrolleras regelbundet så att skadorna inte förvärras.
		X			Vinden besiktigades från lucka pga landgång saknas.
<b>Invändigt</b>					
<b>Övre Plan</b>					
Hall	X				
Sovrum 1	X				
Sidovind 1		X			Mycket lösöre förekommer i utrymmet, delar av utrymmet är därför ej besiktningsbart.
Sovrum 2	X				
Sidovind 2		X			Mycket lösöre förekommer i utrymmet, delar av utrymmet är därför ej besiktningsbart.
Sovrum 3	X				
<b>Nedre Plan</b>					
Hall	X
